B É N Y E T E L E P Ü L É S T E R V E

Ö R Ö K S É G V É D E L M I H A T Á S T A N U L M Á N Y

**BÉNYE TELEPÜLÉSTERVE
ÖRÖKSÉGVÉDELMI HATÁSTANULMÁNY**

RÉGÉSZETI HATÁSTANULMÁNY
BÉNYE KÖZSÉG
TELEPÜLÉSTERVÉHEZ

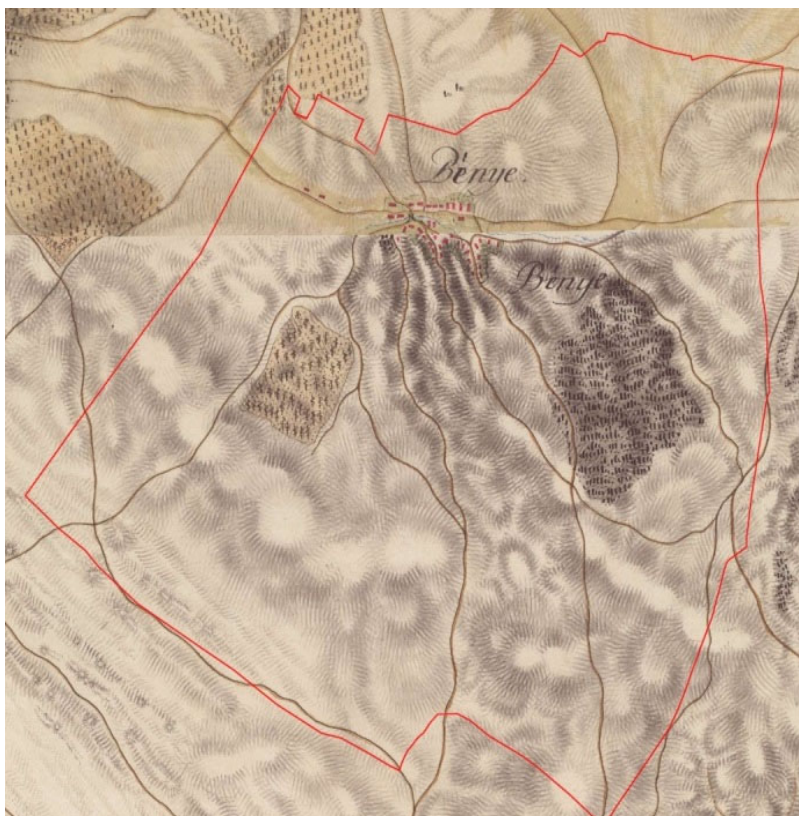
Bénye az első katonai felmérés idején, 1783-ban (forrás: mapire.eu)

Az **első katonai felmérés (1783)** térképe jól mutatja a mezőgazdasági természet dominanciáját, ugyanis a község nagy részén szántóterületeket láthatunk, a lakott területtől délnyugatra pedig a szőlőket. Az erdőterületek aránya igen csekély, mindössze egy erdőt ábrázol a felmérés a településtől délkeletre.

Legelők és rétek a községtől északra, valamint a falut kettészelő patak mentén húzódnak. A felmérésen látható, hogyan építkeztek a bényei lakosok: egy részük a patak menti síkra, míg többen a dombok között lefutó völgyekben a löszfalakat kibányászva építették házukat. Érdekes, hogy az első katonai felmérésen ábrázolásra kerültek a vízi- és szélmalomok egyaránt, ugyanakkor Bényén szélmalom jelzése nem található. Látszik viszont két kőépület a patak menti utcán a kertés lakóházaktól távolabb.

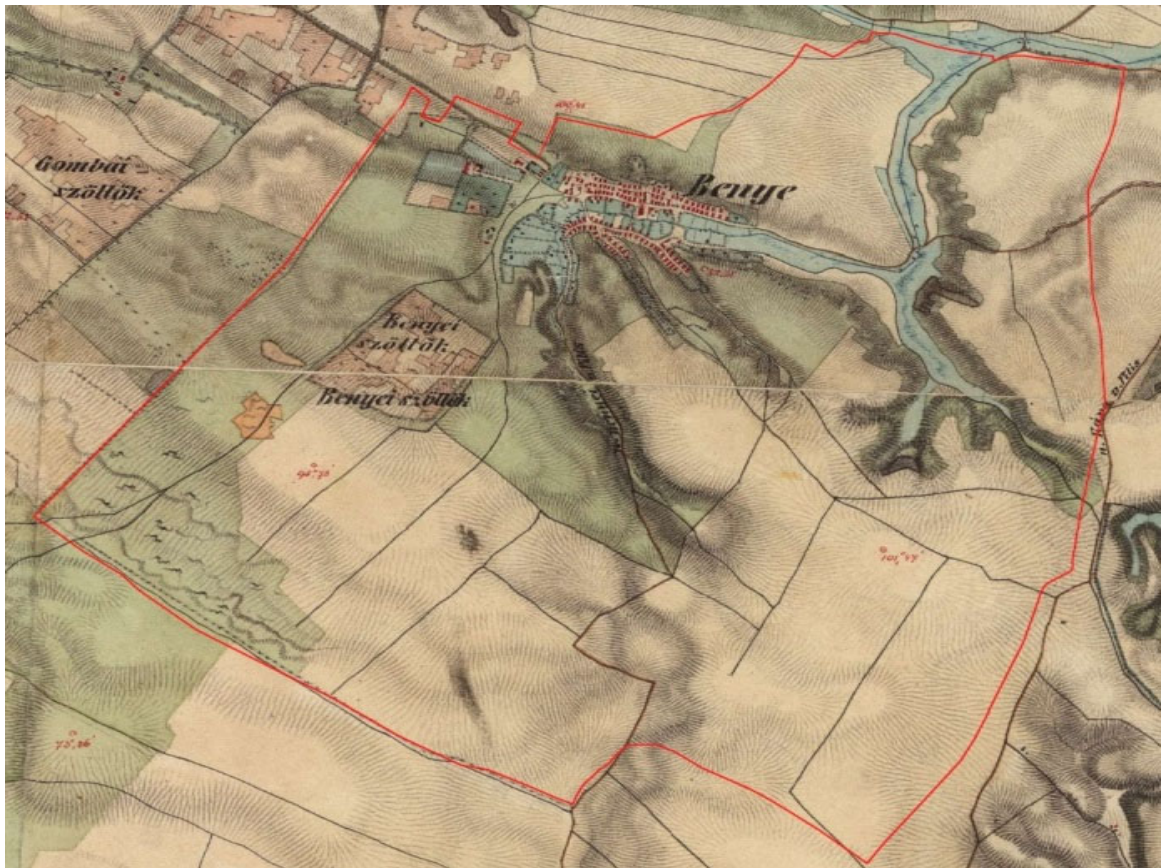
Bénye a második katonai felmérés idején, 1861-ben (forrás:mapire.eu)

A **második katonai felmérés (1861)** térképén már látható a falu központjában álló templom és tőle északra, a település szélén a temető. A falu utcái a közel 80 év alatt csekély mértékben gyarapodtak, épületei azonban igen. A patakot kísérő területek is hasznosításra kerültek, a két településrész között kertes művelésű telkeket láthatunk, fa építményekkel. Ma is követhető még a falu egykori kétbelters szerkezete. Minden házhoz külön kertrész tartozott az utca másik oldalán vagy gyakran távolabb. Ezek mára beépültek, vagy az eredeti ház tulajdonosának leszármazottai lakják.

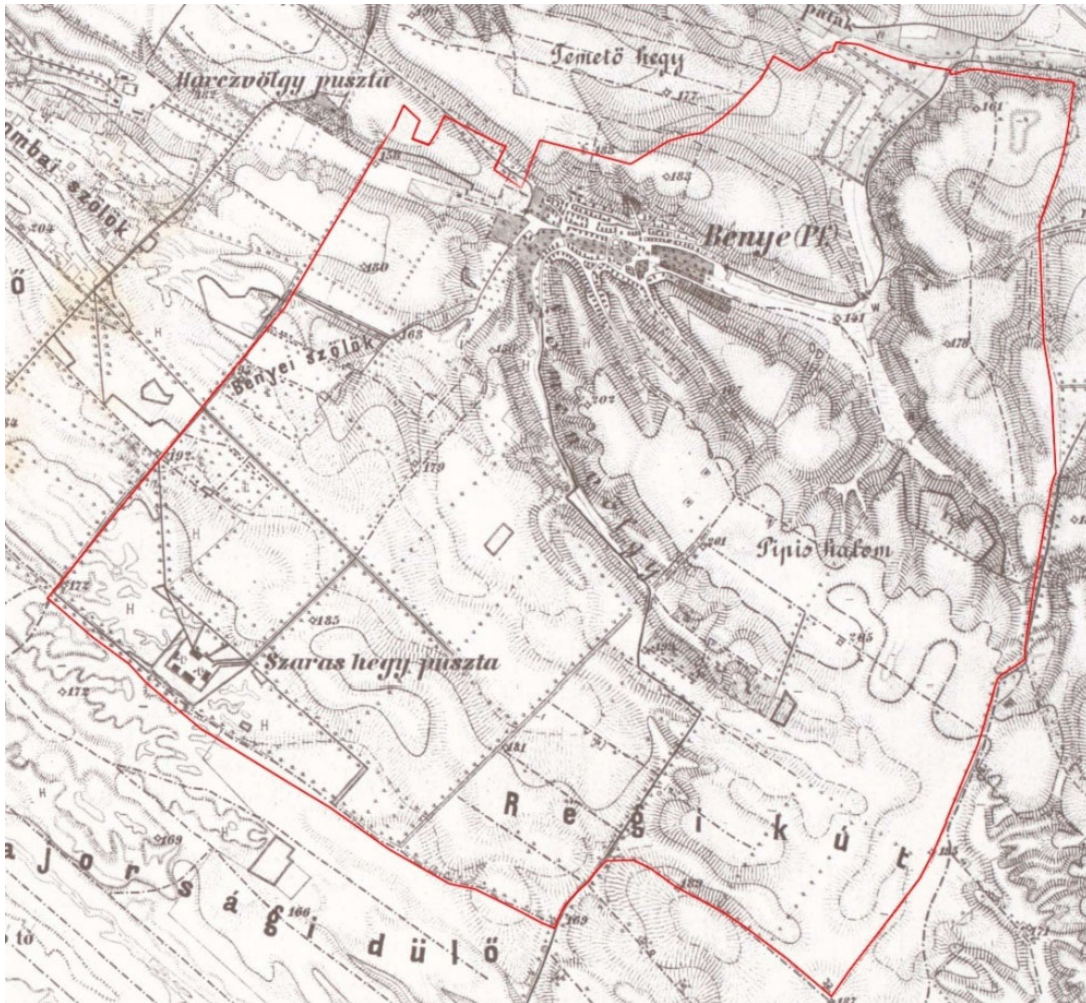
Bénye a harmadik katonai felmérés idején, 1883 (forrás: mapire.eu)

Az 1883-ban készült **harmadik katonai felmérés** térképén néhány változás figyelhető meg a korábbiakhoz képest. A legértékesebb eleme a felméréseknek a szélmalom ábrázolása a mai Temető utca végétől északnyugatra. Új elem továbbá a település déli határában épült Új Major, két gémeskútjával. A tanya még ma is áll.

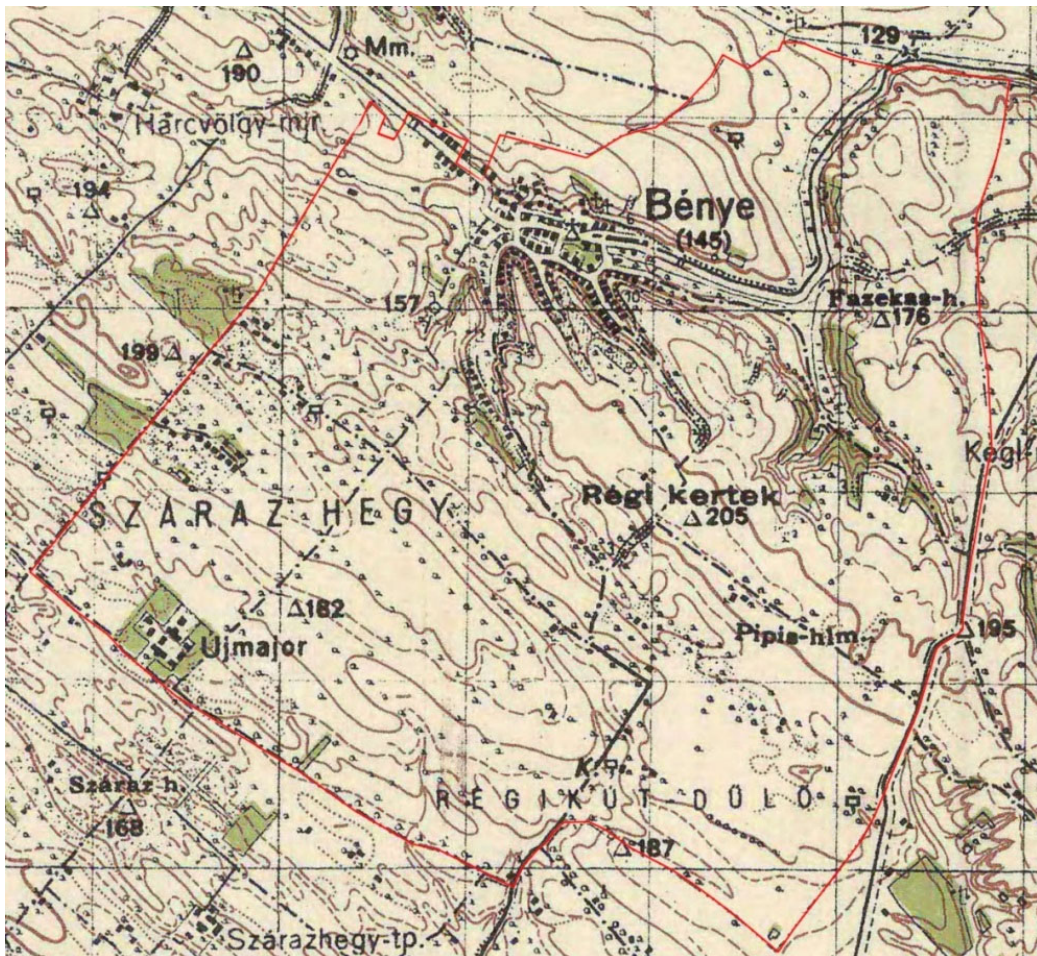
1. ábra: Bénye az 1941-ben készült katonai felmérés térképén (forrás: mapire.eu)

A korábbi állapotokhoz képest az **1941-es katonai felmérés** nagy értéke, hogy nyomon követhetően bővült a lakott terület nagysága. Tovább folytatódott a terjeszkedés a Lomen-völgyben és a Fő utca mentén. A malomról és annak működéséről a történeti leírások nem szólnak. Valószínűsíthető, hogy ezidőben a malom már nem működött, hisz sem e térkép, sem a későbbiek nem ábrázolják.

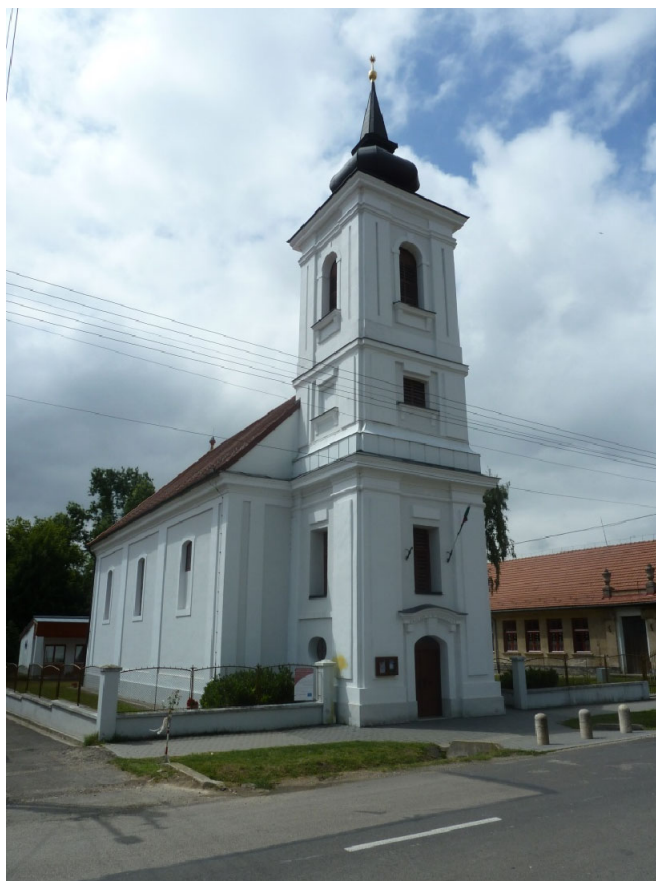
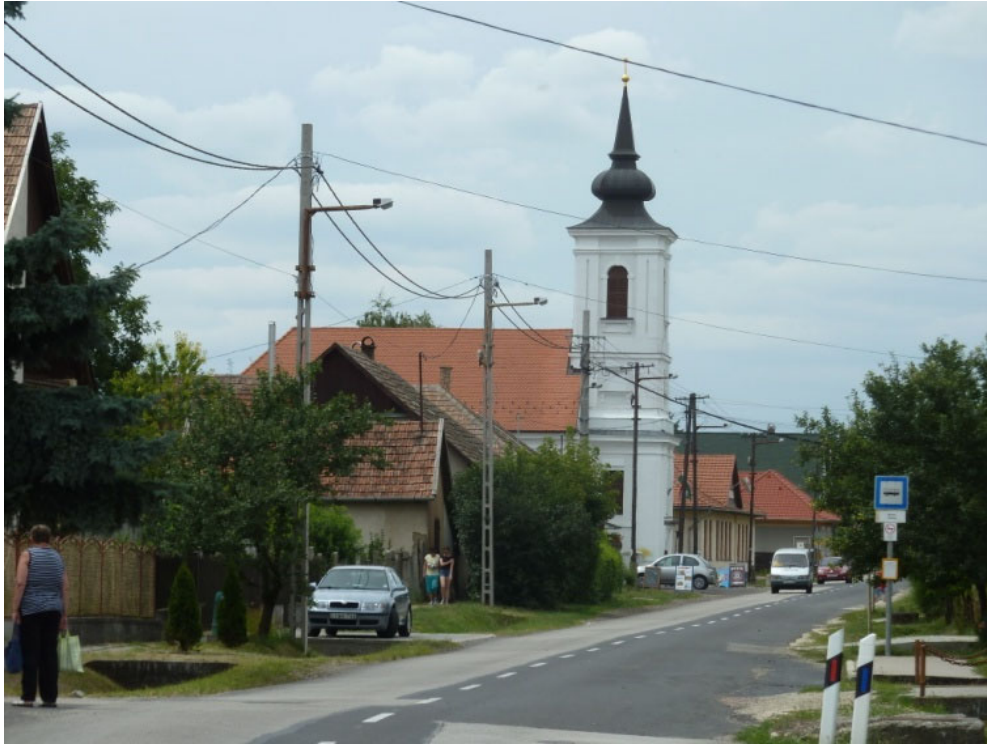
4.1. Műemléki védettség alá tartozó evangélikus templom

A falu büszkesége és egyetlen temploma az [evangélikus](#) templom. Műemlék mivolta és igen ritka típusú [barokk](#) fedélszéke teszik különlegessé.

Az evangélikus templom [1784](#) és [1794](#) között épült - egyenes záródású szentéllyel és zömök, homlokzat előtti toronnyal -, a [klasszicizáló](#) késő barokk stílusú templomot [1879](#)-ben részben megújították.

Részben bekerített, homlokzati középtornyos, egyhajós templom. Homlokzata elé épült kétszakaszos torony.

Bejárata: szegmensíves kapu, hajlított ívű konzolos szemöldökpárkánnyal. Felette egyenes záródású ablak. A torony sarkai kiugró, világos falsávval, a homlokzat kétoldalt páros falsávokkal díszített.

Egyenes ívű oromzat előtt a torony felső két szakasza: konzolos könyöklőpárkányos négyszögletes ablak az alsón; a felsőn kettős falsávok között félköríves záródású ablak mind a négy oldalon. Egyenes párkányzat zárja le, felette hagymasisak.

A templom képe keletről, Káva felől

Bénye község területén ez az egy műemlék található, az evangélikus templom, a tervezett fejlesztések nem érintik, így műemléki érdekeket a terv nem sért.

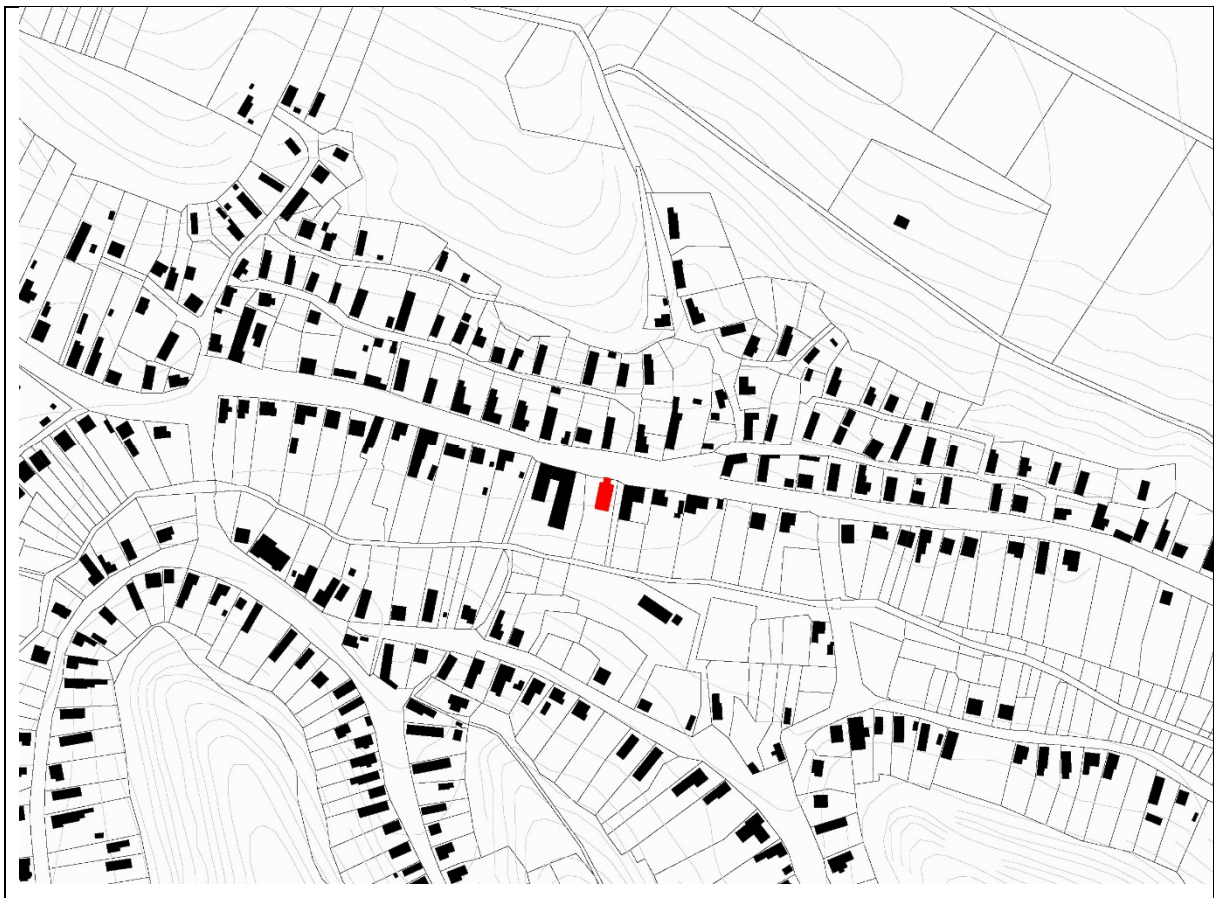
A falu központi területének beépítése

Bénye beépítése teljes mértékben igazodik a természeti-morfológiai adottságokhoz. A Bényei-patak völgye, a mélyebben fekvő parti területek és az északi oldalon meredeken felhúzó domboldal sajátos beépítést eredményezett.

A patak két oldalán nagyobb kertes beépített telkek helyezkednek el, míg a Fő utca északi oldalán a több szinten lévő beépítés csak kisebb méretű telkek és épületek megvalósítását tették lehetővé. Ez a terület Bénye történeti településmagja.

Bénye településszerkezete a XIX. század közepére kialakult és nem változott napjainkig. A sajátos többszintes utcarendszer és a völgyekbe benyúló beépítés önmagában is jelentős értéket képvisel.

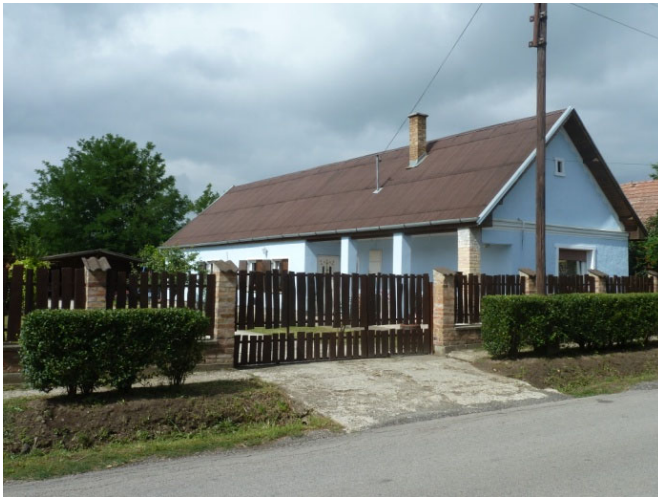
Oromfalas, tornácós lakóépület és díszített oromdeszkás lakóépület

Az épületek oromfalas kialakítással, egyablakos, vagy kétablakos megjelenéssel bírtak. Építőanyagukat a helyszíni agyag és faanyag jelentette. A faluban jellemzően vertfallal, vagy sárfallal készültek az eredeti épületek és az 1950-es években tértek át az égetett téglákra. A vályog nem volt jellemző az építésben Bényén.

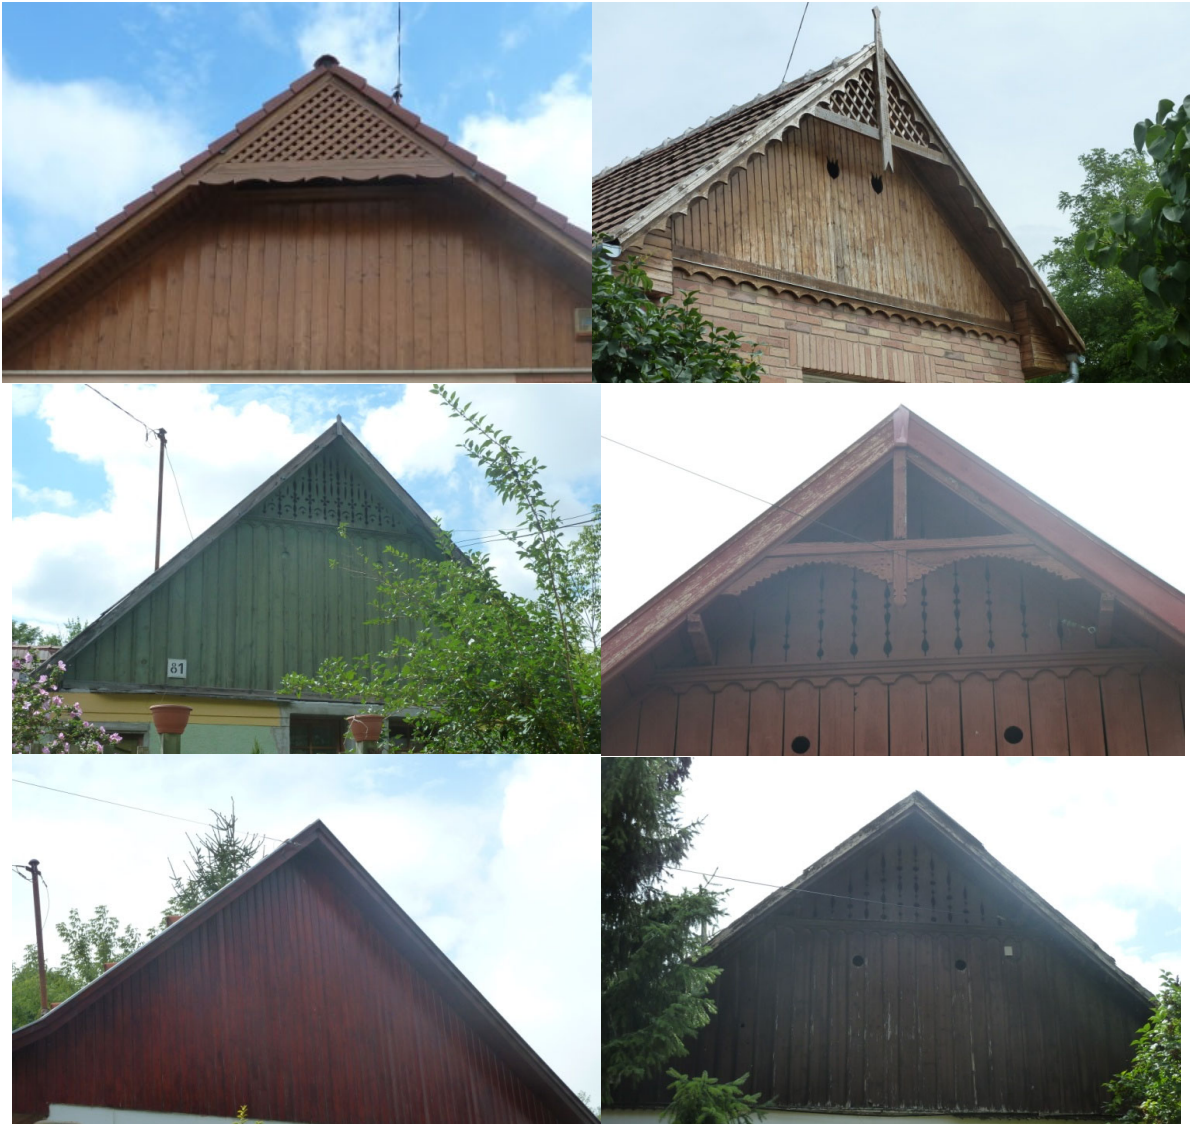
Felújított oromzatok

Az utóbbi évtizedben ismét megjelent a fűrészelt díszítéssel készített faormzatos épület és a régi megmaradtak is kezdenek megújulni.

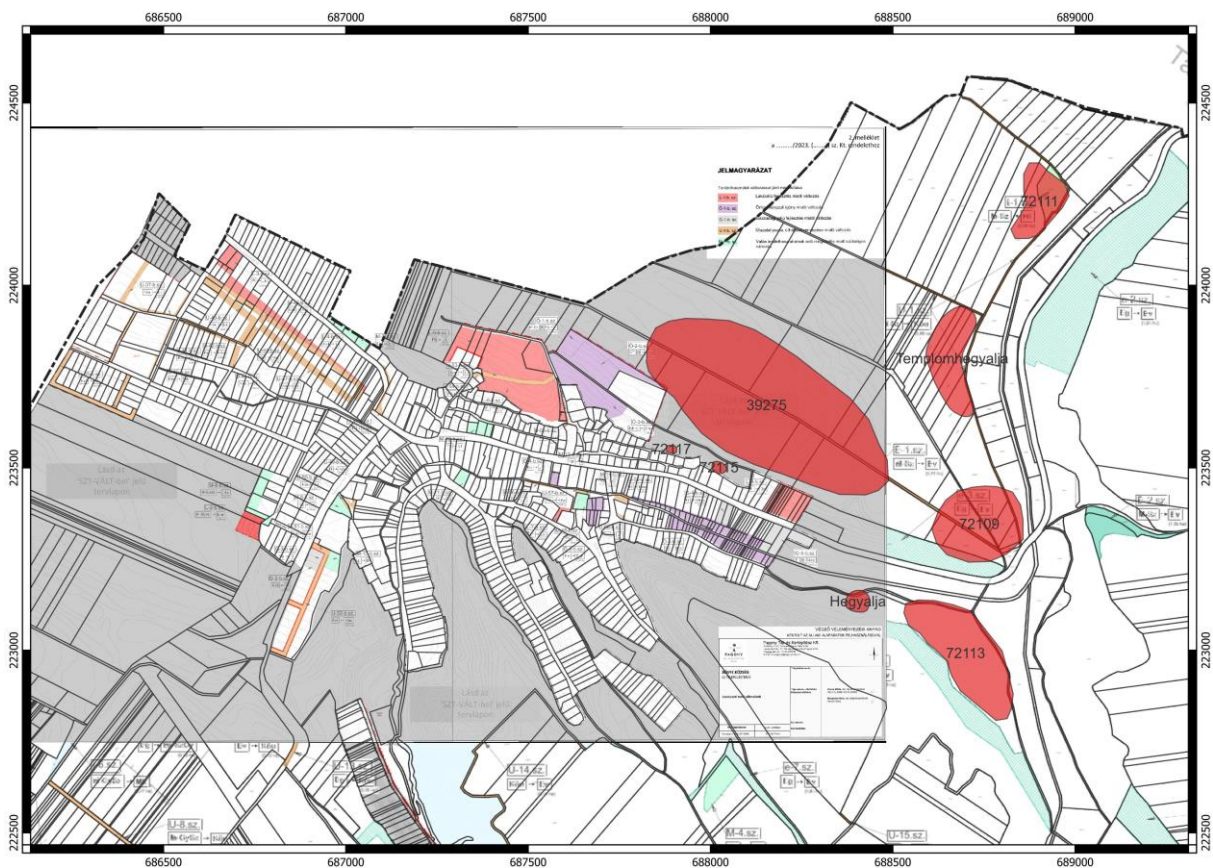
8. kép: A módosítással érintett területek a nyilvántartott és nyilvántartásba vétel alatt álló régészeti lelőhelyek feltüntetésével

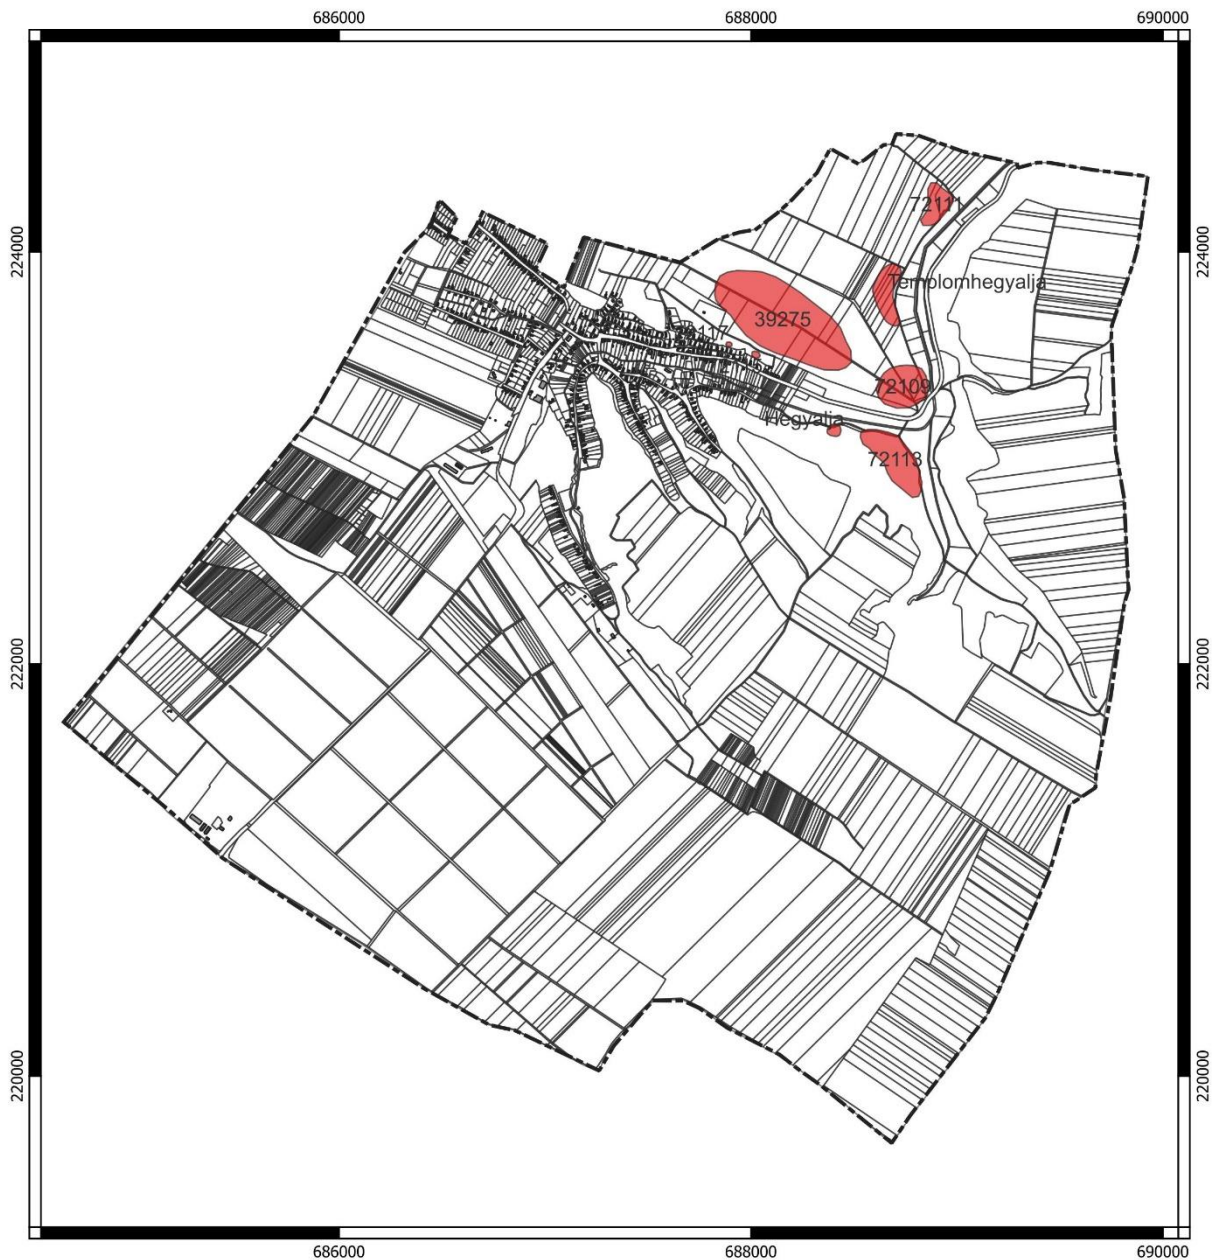
2. térkép: Régészeti lelőhelyek (pirossal jelölve) a település szerkezeti térképén

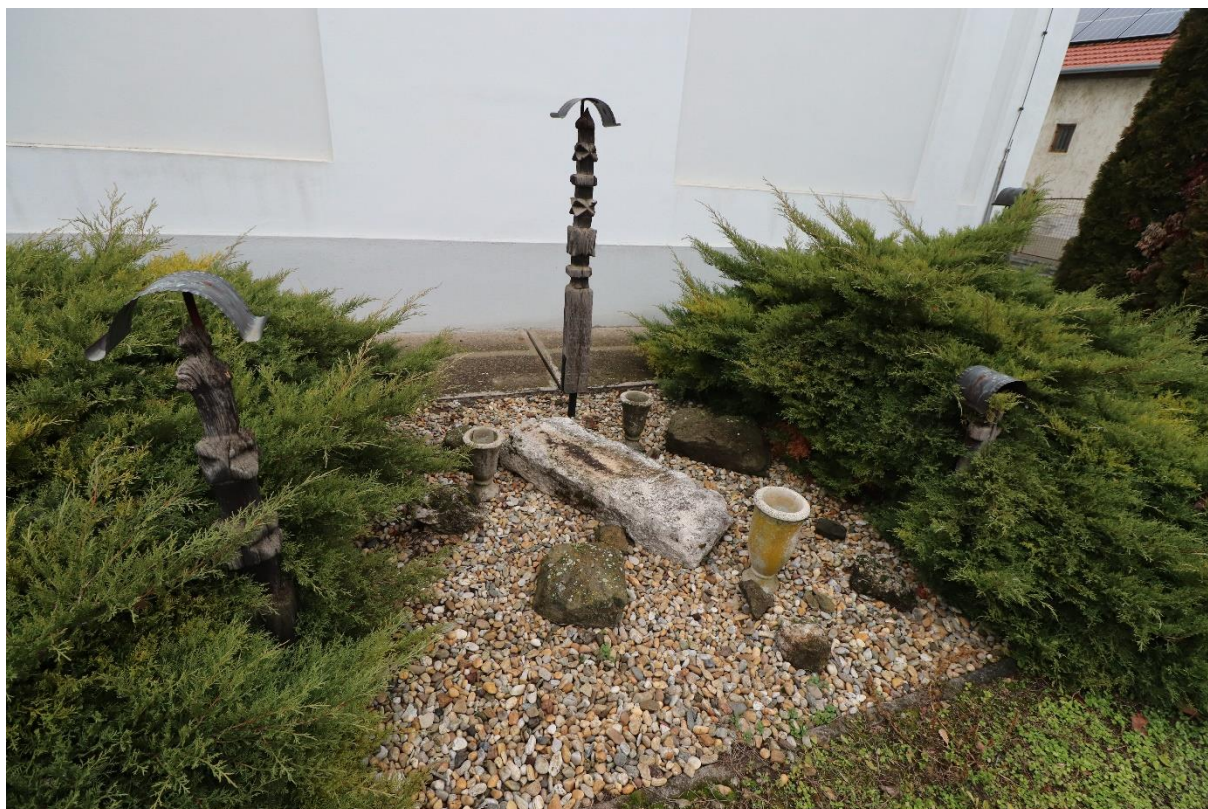
9. fénykép: Középkori templom épületének kiszántott kövei a 72109 számon nyilvántartott régészeti lelőhely területéről az evangélikus templom kertjében elhelyezve

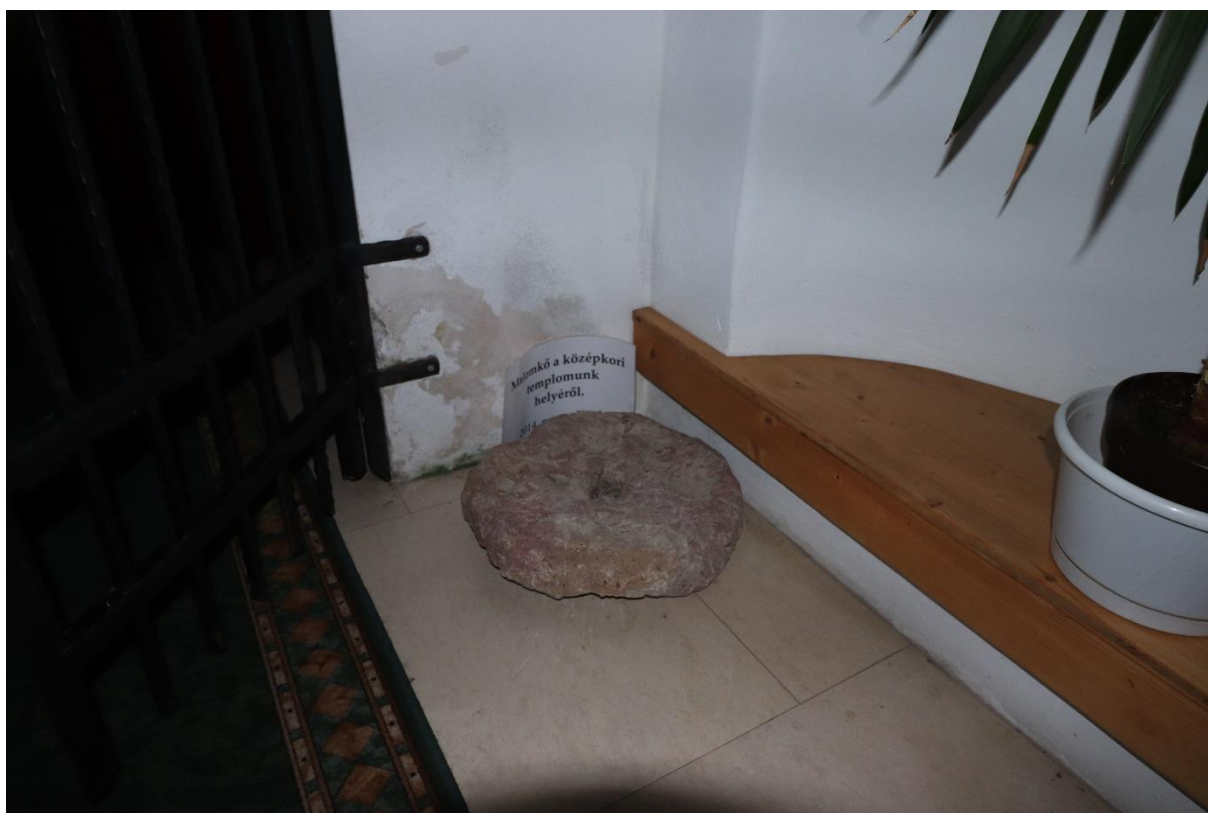
10. fénykép: Középkori malomkő a 39275 vagy 72109 számon nyilvántartott régészeti lelőhely területéről az evangélikus templom épületében elhelyezve
